光泉寺

施工/1971(昭和46)年 6月 調査経年/38年 所在地/群馬県吾妻郡草津町 環境/温泉地域

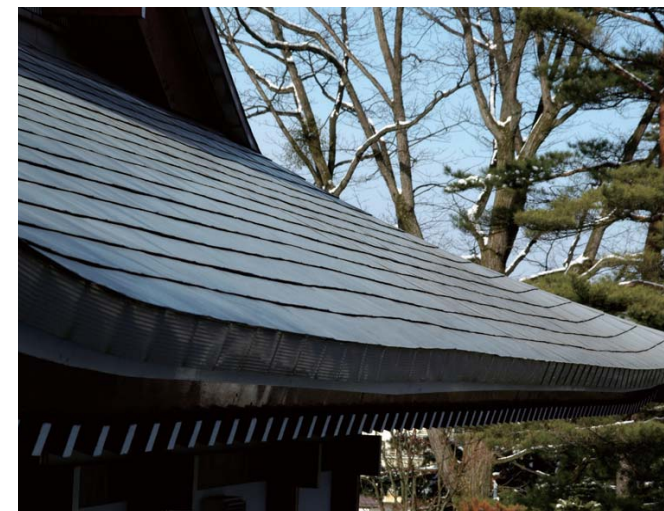
本堂アルミ平葺屋根

湯畑より200mの距離にあり、いおう臭気の漂う場所である。施工後38年で南面の屋根はチョーキングにより塗膜は完全に消失している。北面側の日の当たらない屋根は塗膜は残存している。いずれの屋根も腐食は認められない。しかし、軒天部は腐食が発生していた。
