三菱マテリアル(株)結城工場

施工 / 1989(平成1)年 3月 調査経年 / 16年 所在地 / 茨城県結城市 環境 / 市街地域

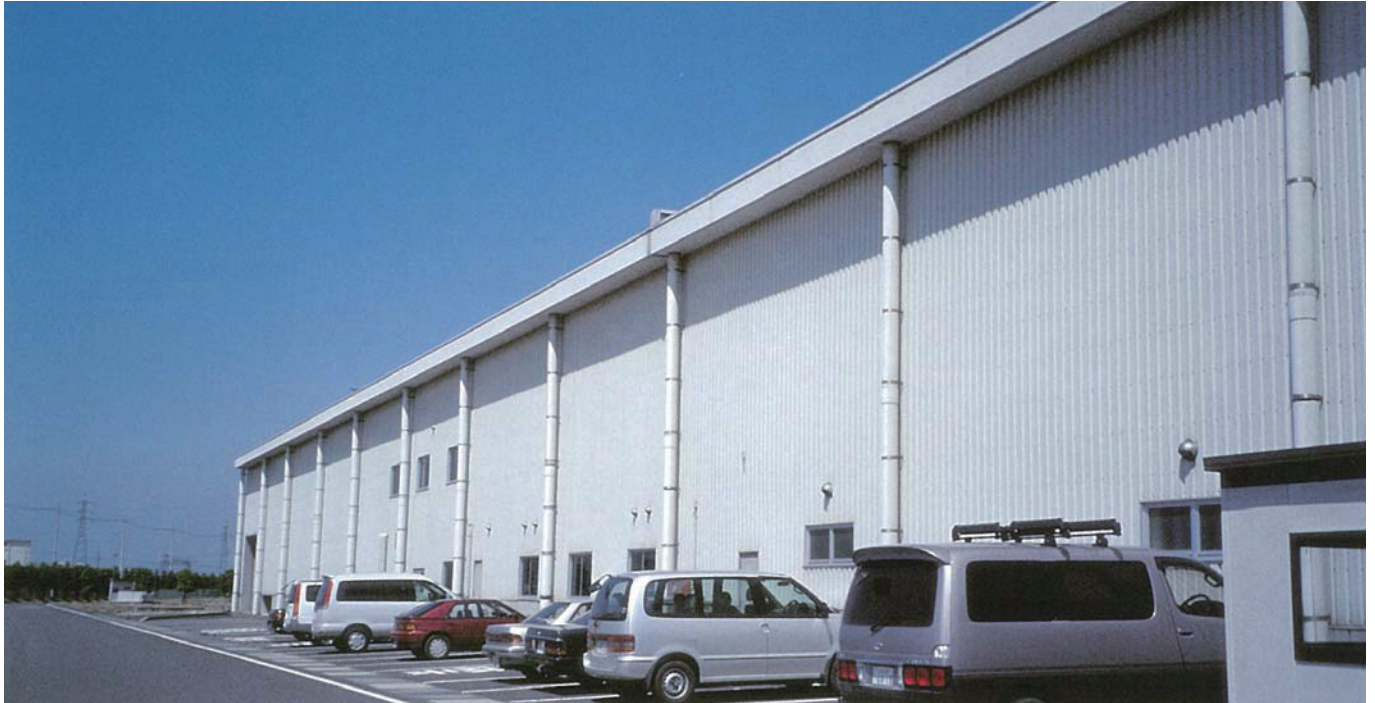
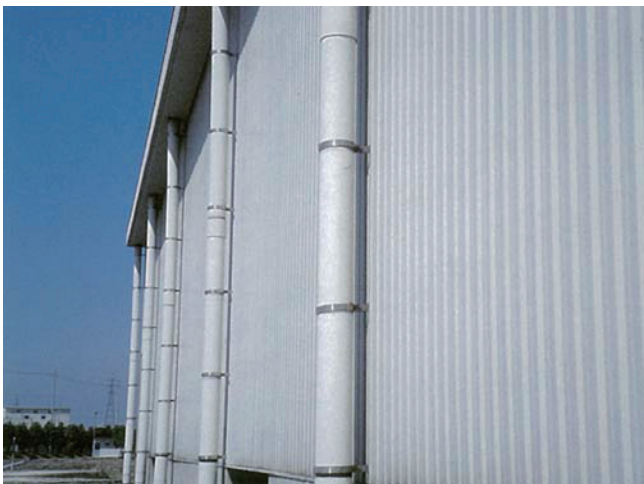
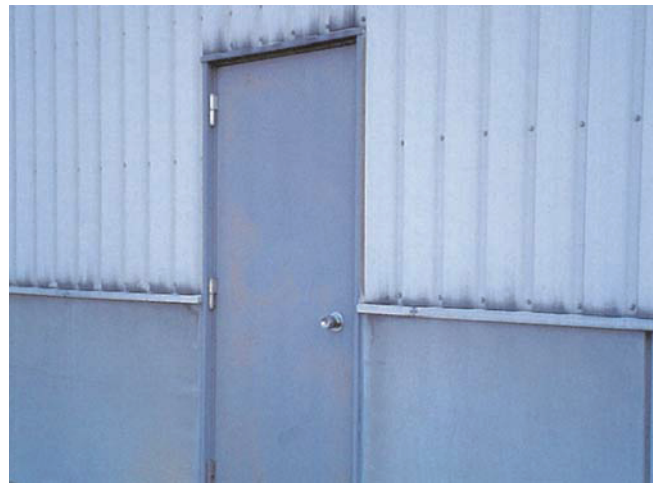
チョーキングは進んでおり、塗膜厚は10μm程度となっている。スパンドレルのエッジ部に汚れは付着している。腐食は認められない。

項目	第1回	第2回	第3回	第4回	第5回	第6回	第7回
割れ、はがれ、ふくれ	—	—	—	◎	◎	◎	—
変退色	—	—	—	◎	○	○	—
光沢	—	—	—	◎	○	○	—
白亜化	—	—	—	◎	○	○	—
腐食(加工部含む)	—	—	—	◎	◎	◎	—
