日本医師会館

施工 / 1989(平成1)年 8月 調査経年 / 20年 所在地 / 東京都文京区 環境 / 市街地域

使用箇所 …… 屋根
 使用量 …… 3,000m²
 種類・質別 …… A3004P-H14
 板厚 …… 0.7mm
 形状 …… 一文字ぶき
 塗料 …… ふっ素系樹脂塗料 グレー

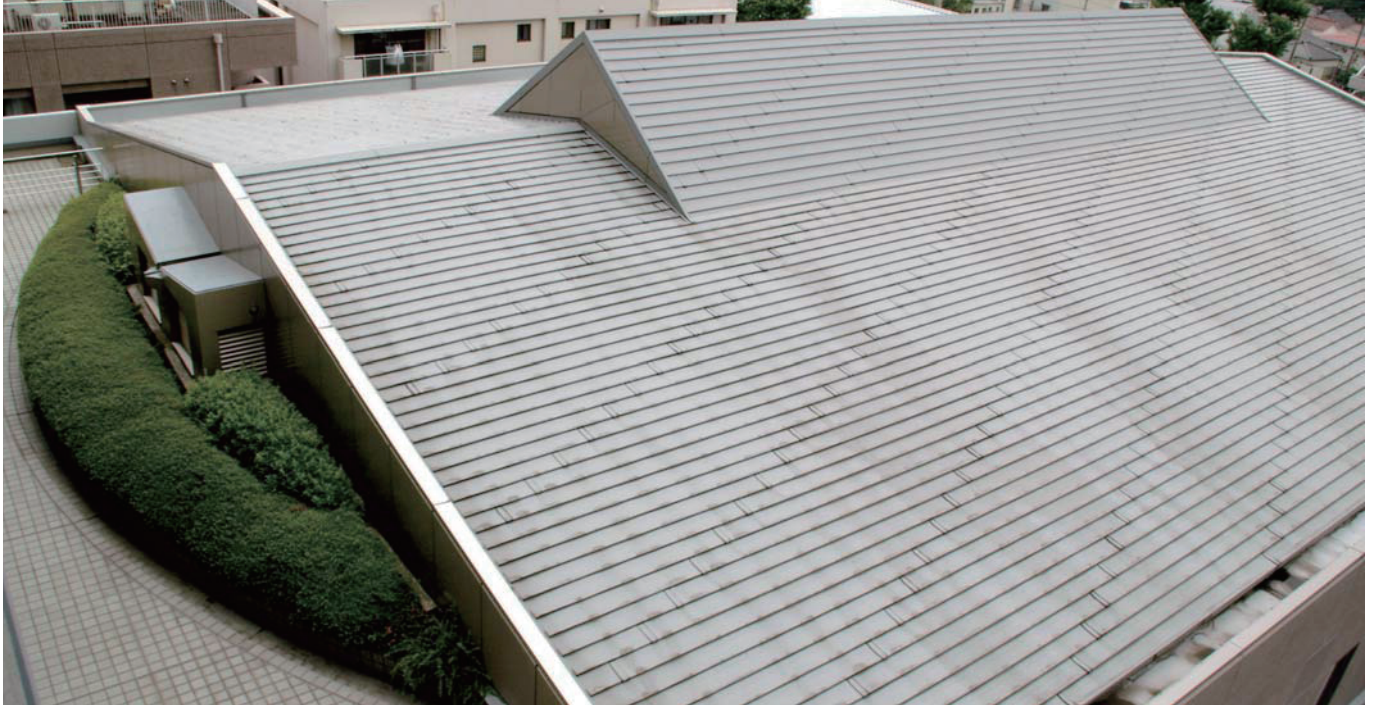
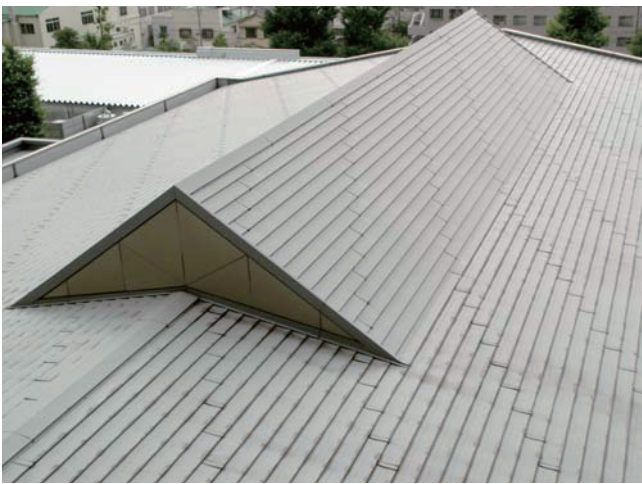
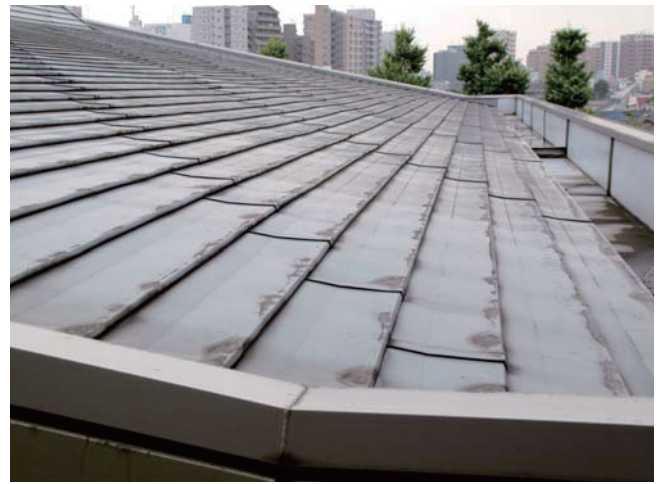
一文字ぶきの継ぎ手カバーに一部ずれがある。一文字ぶき働き幅の水下より1/3位の部位に変形があり、水たまりや黒粉(自動車の排気ガス)埃が集まっている箇所がある。腐食は見られない埃のため変色しているように見えるが変退色はない。
