一宮競輪場

施工/1967(昭和42)年 6月 調査経年/37年 所在地/愛知県一宮市 環境/市街地域

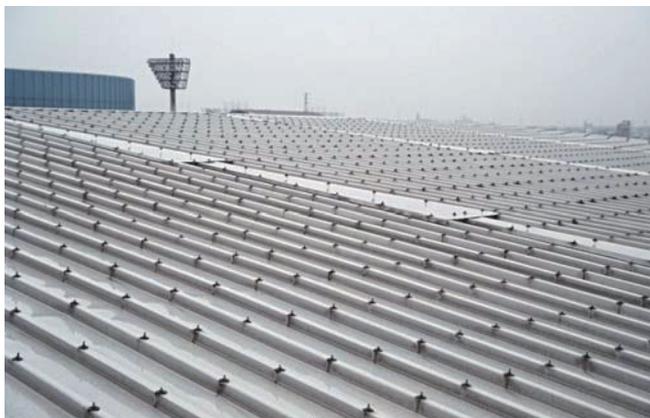
表面光沢はないが、均一の自然酸化皮膜となっている。粉塵、スス等によると思われる汚れ、軽微な腐食が散見されるが、特に問題はない。ワッシャーは鋼製で赤錆が著しいが、コーキングによる絶縁でアルミ側の接触腐食は発生していない。

項目	第1回	第2回	第3回	第4回	第5回	第6回	第7回
割れ、はがれ、ふくれ	—	—	—	—	—	—	—
変退色	—	—	—	—	—	—	—
光沢	○	○	△	△	△	△	—
白亜化	—	—	—	—	—	—	—
腐食(加工部含む)	◎	◎	○	○	○	○	—
