# 山城総合運動公園管理事務所

施工／1981(昭和56)年 11月 調査経年／27年 所在地／京都府宇治市 環境／田園(丘陵)地域

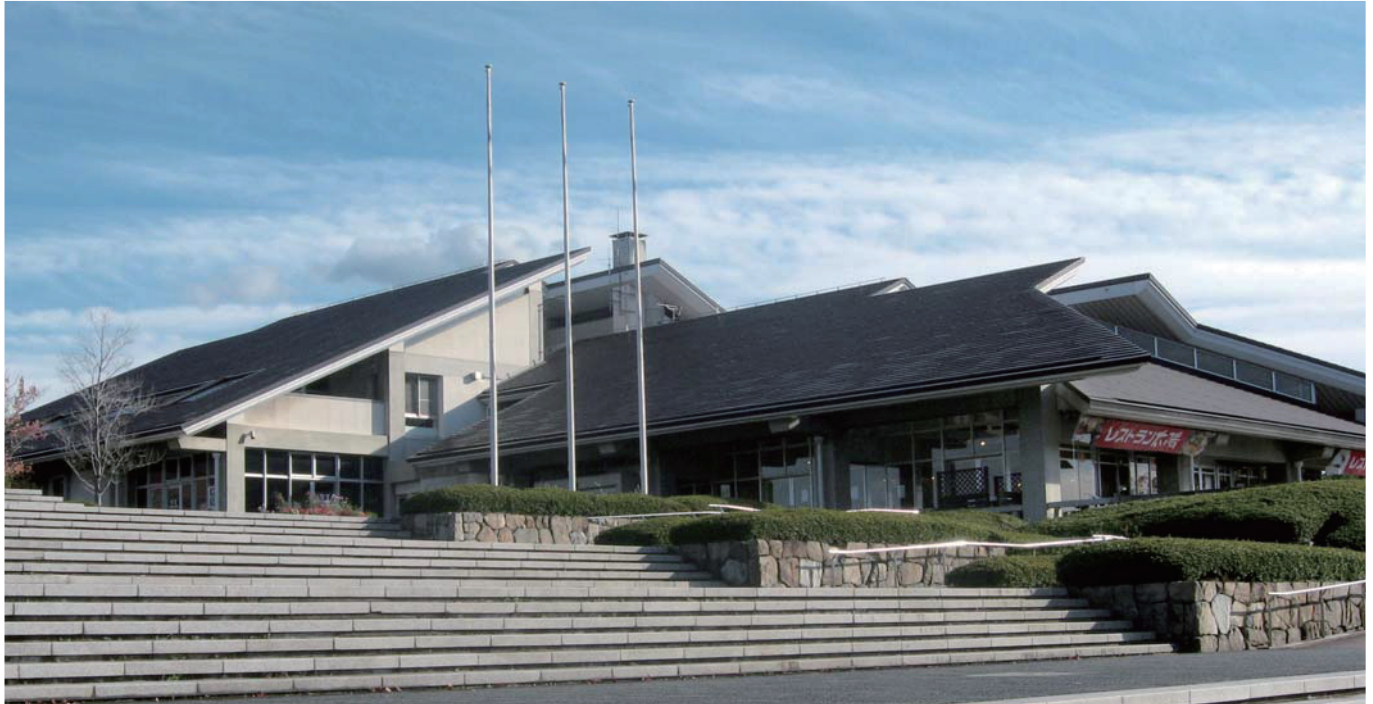
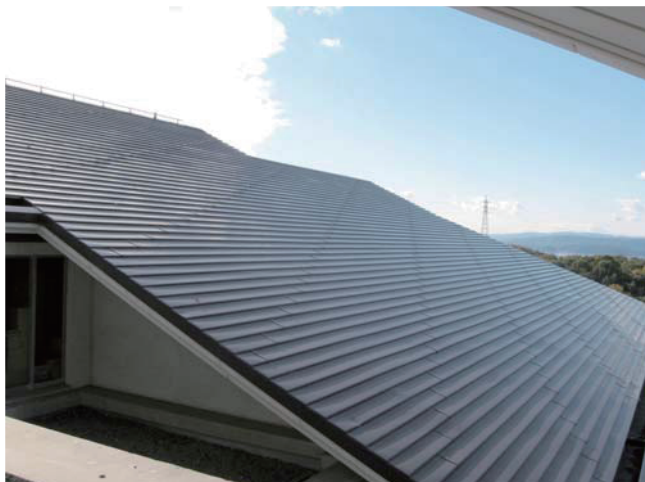
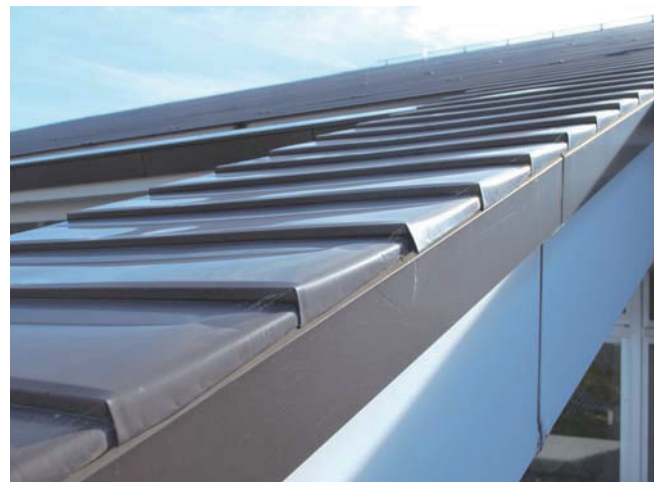
項目	第1回	第2回	第3回	第4回	第5回	第6回	第7回
割れ、はがれ、ふくれ	—	—	◎	◎	◎	◎	◎
変退色	—	—	◎	◎	◎	◎	◎
光沢	—	—	◎	◎	◎	◎	◎
白亜化	—	—	◎	◎	◎	◎	◎
腐食(加工部含む)	—	—	◎	◎	◎	◎	◎

外観を目視判定した限りではチョーキングも無く光沢もあり、良好であった。
