# 奈良市立柳生小学校体育館

施工 / 1973(昭和48)年 7月 調査経年 / 31年 所在地 / 奈良県奈良市 環境 / 田園地域

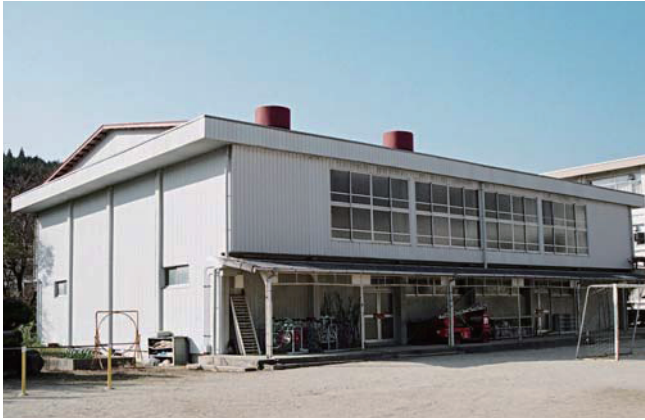
北面は日当たりが悪く水回りがあることより、カビ状の汚れが見られ、チョーキングも進んでおり、エッジ部にふくれ、割れ等が発生している。南面はチョーキングが著しいが、均一なため違和感はない。

項目	第1回	第2回	第3回	第4回	第5回	第6回	第7回
割れ、はがれ、ふくれ	○	○	○	○	△	△	—
変退色	○	○	○	○	△	△	—
光沢	○	○	○	○	△	△	—
白亜化	○	○	○	○	△	△	—
腐食(加工部含む)	◎	◎	◎	◎	△	△	—
