鳥取県西部広域行政管理組合消防局

施工 / 1992(平成4)年 3月 調査経年 / 17年 所在地 / 鳥取県米子市 環境 / 海岸地域

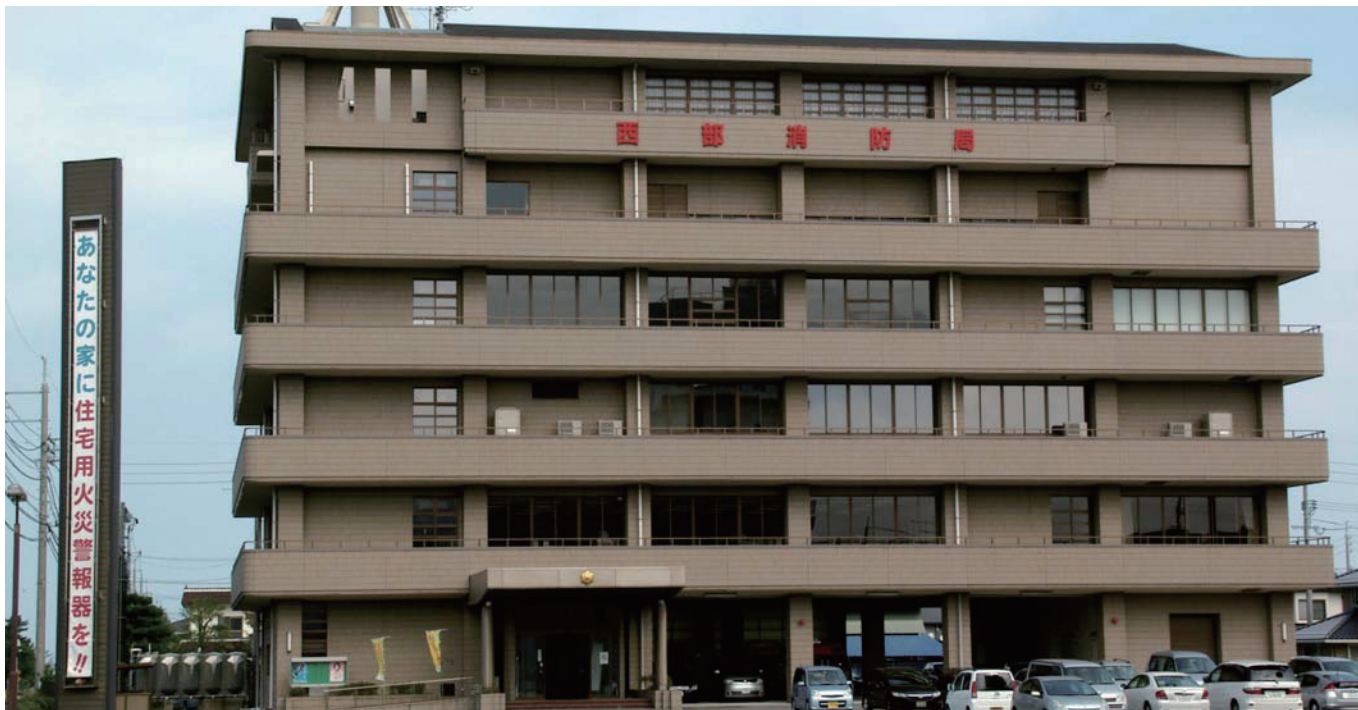
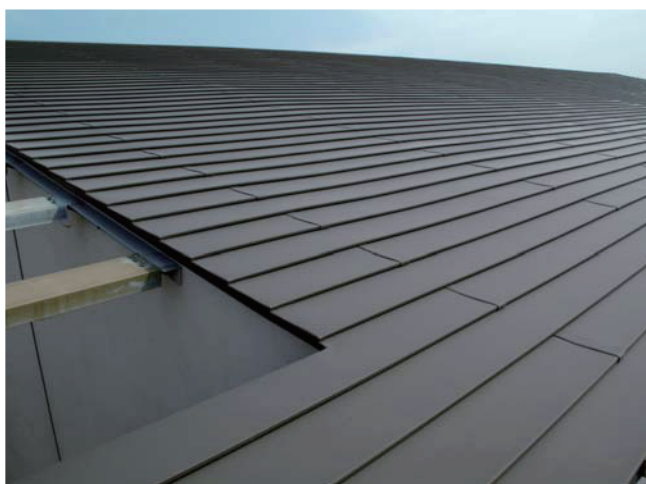
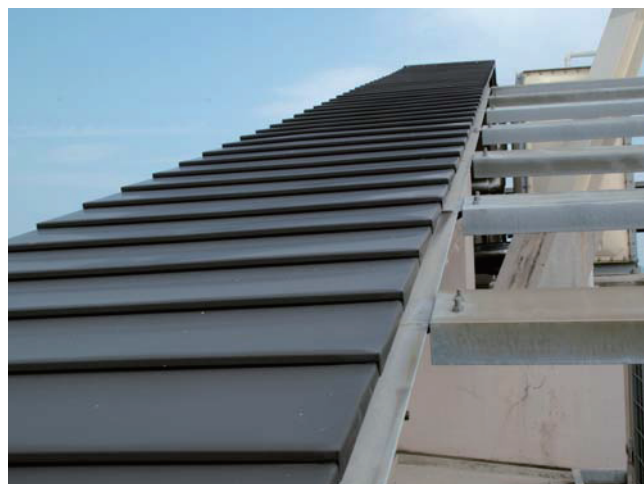
海塩粒子の付着、電波塔の塗り替え用塗料の飛散等による汚れの付着が認められるが、全体に良好な状態である。塗膜厚測定では21~27μmで、減耗量は非常に少ない事が確認された。

項目	第1回	第2回	第3回	第4回	第5回	第6回	第7回
割れ、はがれ、ふくれ	—	—	—	—	—	◎	◎
変退色	—	—	—	—	—	◎	◎
光沢	—	—	—	—	—	◎	◎
白亜化	—	—	—	—	—	◎	◎
腐食(加工部含む)	—	—	—	—	—	◎	◎

不具合は認められず、メンテナンスフリーで助かっている。
