浦添市立浦添体育館

施工／1986(昭和61)年 11月 調査経年／17年 所在地／沖縄県浦添市 環境／丘陵地域

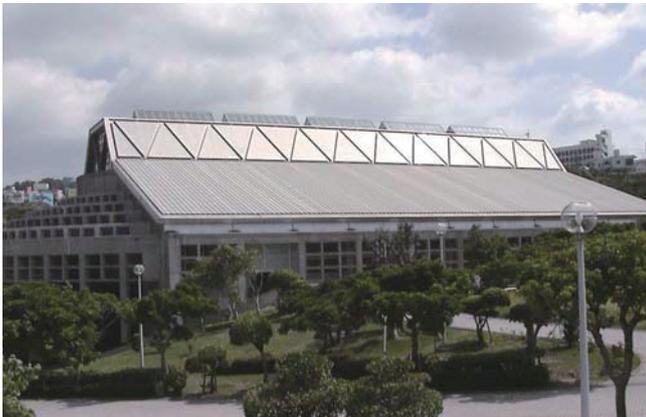
前回調査と比較して色むらはやや目立つ感があるが、元々シルバー色のため塗膜がなくなっても違和感なく見える。全体的に塗膜は消失してきているが、腐食は認められない。

緩い勾配部での雨漏りに対し、修理および補修塗装がされたが、その後は特に雨漏りもなく良好な状態である。
