# 八重山農林高校体育館

施工 / 1998(平成10)年 1月 調査経年 / 11年 所在地 / 沖縄県石垣市 環境 / 市街地域(海岸地域)

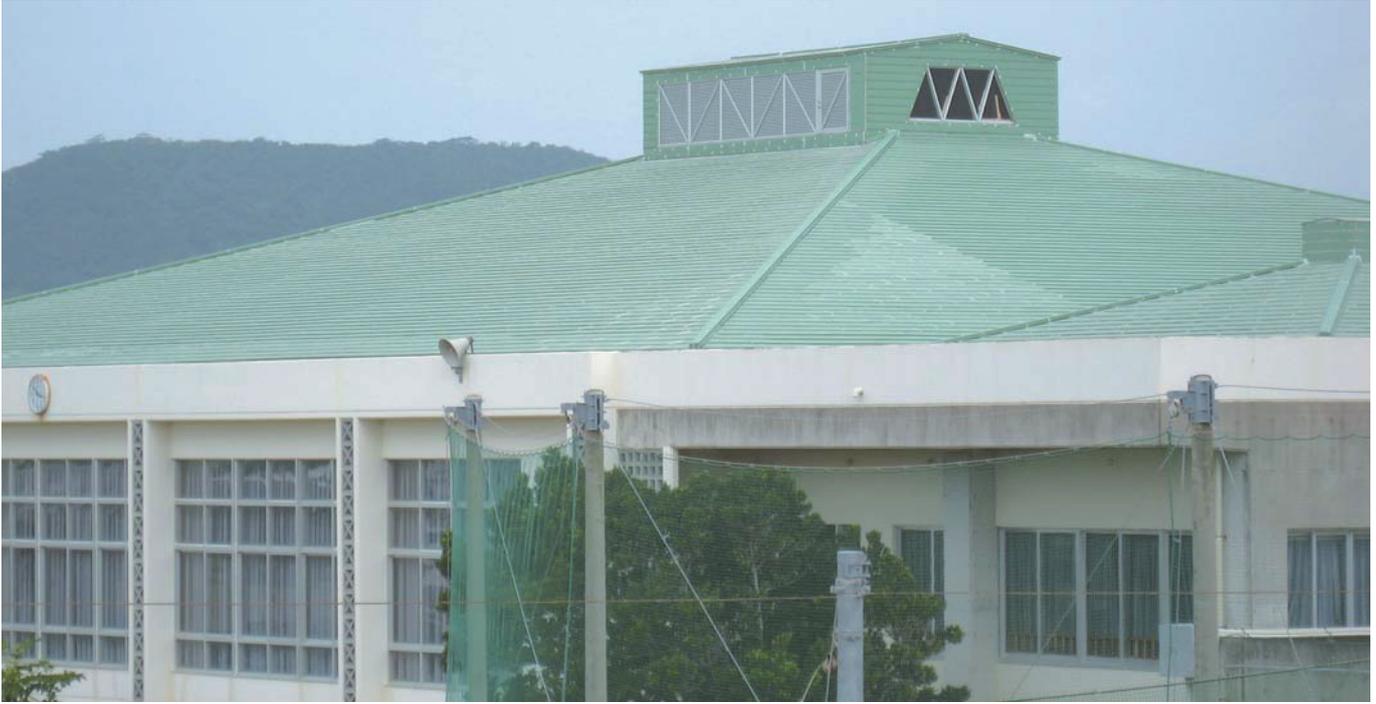
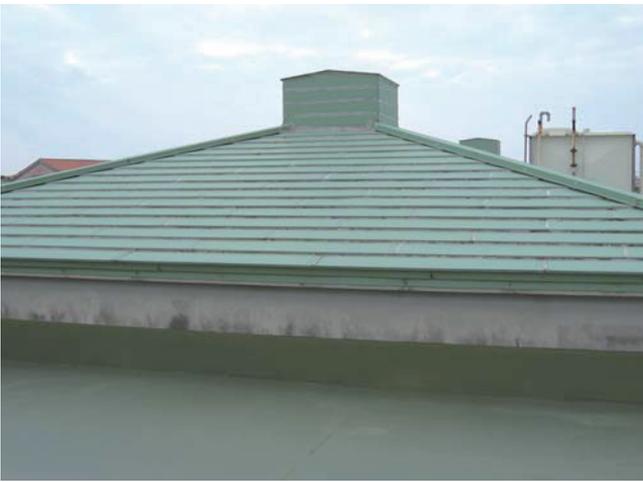
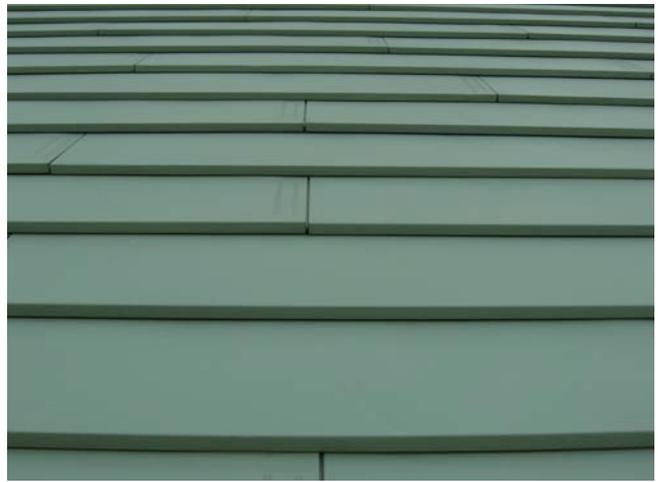
項目	第1回	第2回	第3回	第4回	第5回	第6回	第7回
割れ、はがれ、ふくれ	—	—	—	—	—	◎	◎
変退色	—	—	—	—	—	◎	◎
光沢	—	—	—	—	—	◎	◎
白亜化	—	—	—	—	—	◎	◎
腐食(加工部含む)	—	—	—	—	—	◎	◎

汚れはほとんどなく、膜厚減少も少なく、加工部も含めて腐食も認められず 良好な状態が維持されている。
