# 根室市中央第一中継ポンプ場

施工／1988(昭和63)年 2月 調査経年／16年 所在地／北海道根室市 環境／海岸地域

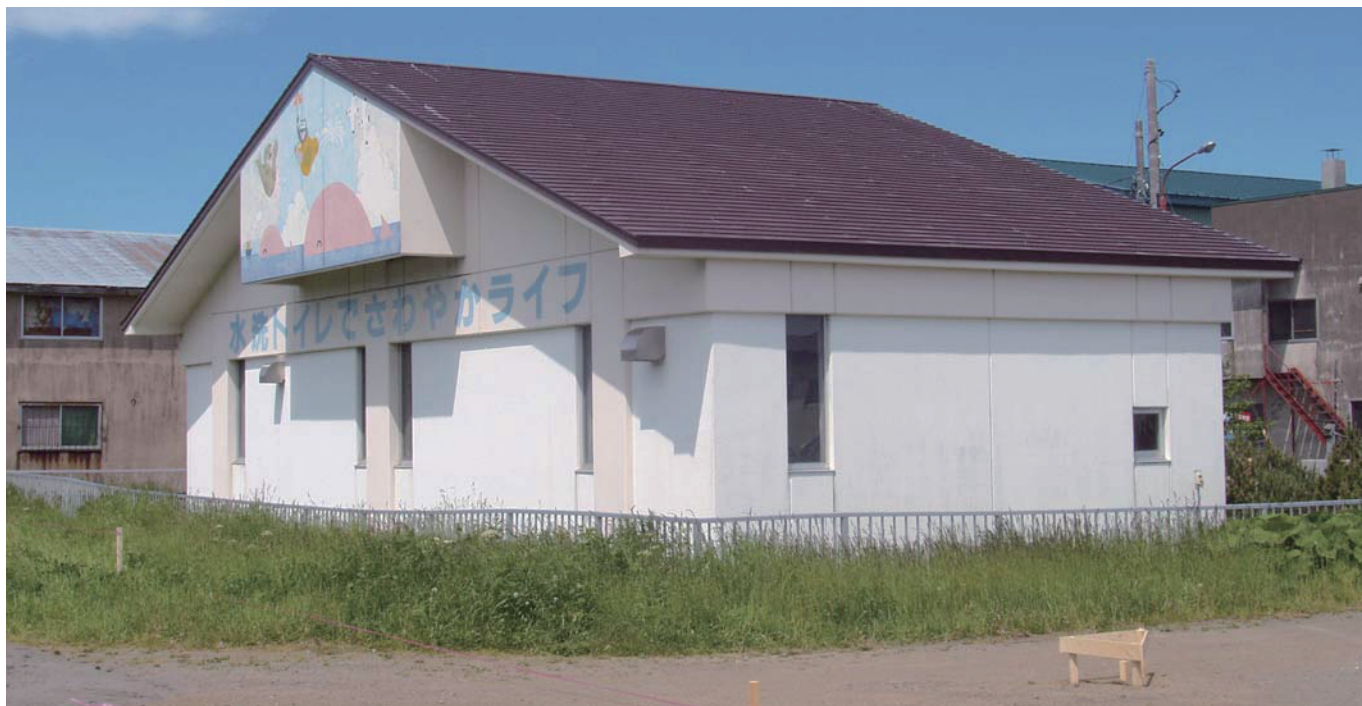
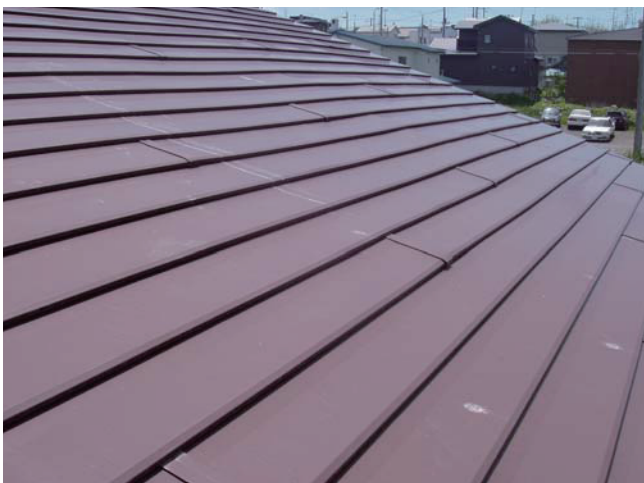
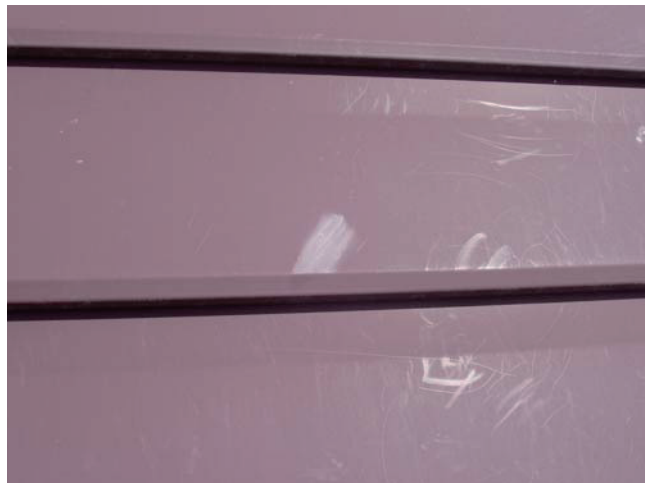
項目	第1回	第2回	第3回	第4回	第5回	第6回	第7回
割れ、はがれ、ふくれ	—	—	—	◎	◎	◎	—
変退色	—	—	—	◎	◎	○	—
光沢	—	—	—	◎	◎	○	—
白亜化	—	—	—	◎	◎	△	—
腐食(加工部含む)	—	—	—	◎	◎	○	—

海から50mの距離であるが軒天部以外では腐食は見られない。チョーキングはかなり進んでいる。鳥の糞による汚れが目立つ。
