東北電力(株)東新潟火力発電所

施工/1971(昭和46)年 9月 調査経年/33年 所在地/新潟県北蒲原郡聖籠町 環境/海岸地域

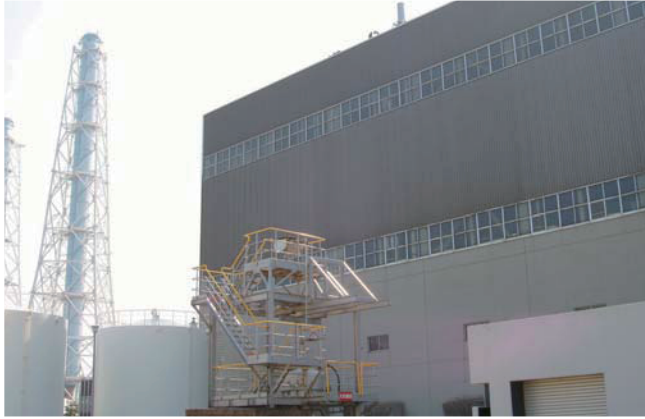
海岸より750mと近く、冬は海からの強風が吹く。雪は少ない。外壁部はチョーキングは進んでいるが、汚れも少なく、腐食も認められない。軒天部の加工部で腐食が発生している。
