## 山田氏邸

施工／1989(平成1)年 調査経年／15年 所在地／新潟県新潟市 環境／市街地域

## ■ 使用箇所および材料

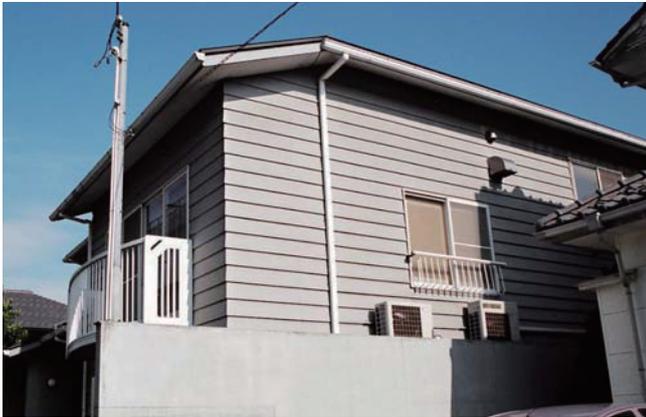
曲げ加工部を中心に点状腐食の発生が認められ、端部にも一部腐食が発生している。腐食生成物によると思われる汚れがある。

海岸より5kmで、北側からの海風が強い。腐食環境のため、鋼板の箱はぼろぼろとなっており、エアコンの室外機も2004年に腐食のため交換した。また、小学校の近くのため砂埃が強い。サイディングのシミ状の汚れが気になっている。
