# 長谷川氏邸

施工／1987(昭和62)7月 調査経年／17年 所在地／新潟県新潟市 環境／市街地域

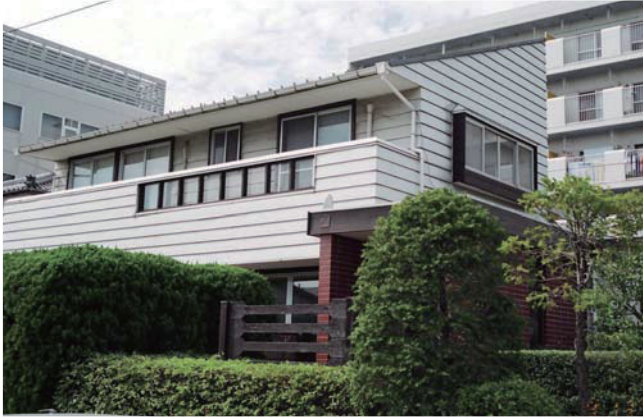
南面外壁は問題がない。北面外壁は全体的に汚れているが、腐食の発生はない。南面軒天部の加工部で腐食が見られる。

項目	第1回	第2回	第3回	第4回	第5回	第6回	第7回
割れ、はがれ、ふくれ	—	—	—	◎	○	○	—
変退色	—	—	—	○	△	△	—
光沢	—	—	—	◎	△	△	—
白亜化	—	—	—	◎	△	△	—
腐食(加工部含む)	—	—	—	◎	△	△	—
