甲子園球場

施工／1981(昭和56)年 3月 調査経年／24年 所在地／兵庫県西宮市 環境／市街地域

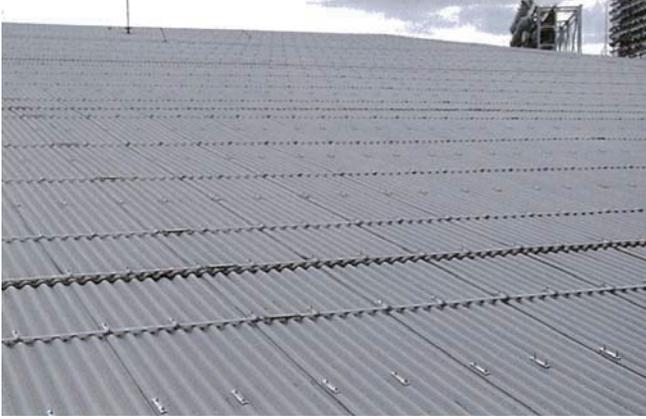
金属光沢は全くなくなっており、点状の腐食はあるがほとんど問題はない。国道43号線沿いだが、汚れは少ない。ステンレスの金具、ボルトその他の異種金属との間はすべて絶縁処理されている。絶縁シールは補修部分があるが良好である。屋根上の構造物架台の赤錆が一部もらい錆になっていたが、問題は発生していない。裏面は白い斑点錆が認められるが、前回調査からほとんど変化がない。
