三菱重工業(株)千歳工場

施工/1989(平成1)年 6月 調査経年/15年 所在地/北海道千歳市 環境/田園(市街)地域

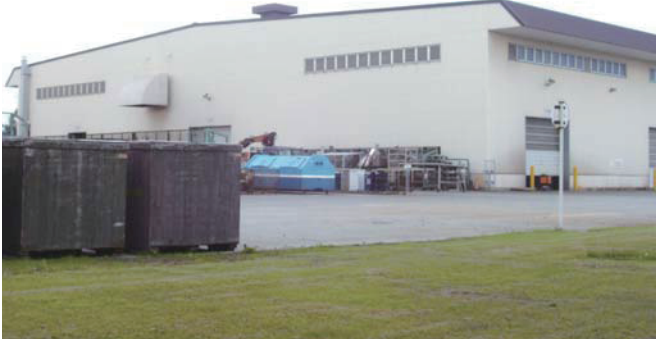
汚染はごくわずかであり、腐食もなく良好な状態が維持されている。塗膜厚も20 μ m程度で、減少量はわずかである。

コンクリートを使用している東面は雨筋汚染で塗り替えたが、カラーアルミを使用している3面は全く問題がないので、塗り替えは行っていない。
