滋賀県道路公社琵琶湖大橋有料道路料金所

施工 / 1991 (平成3) 年 2 月 調査経年 / 13 年 所在地 / 滋賀県守山市 環境 / 工業地域 (湖岸)

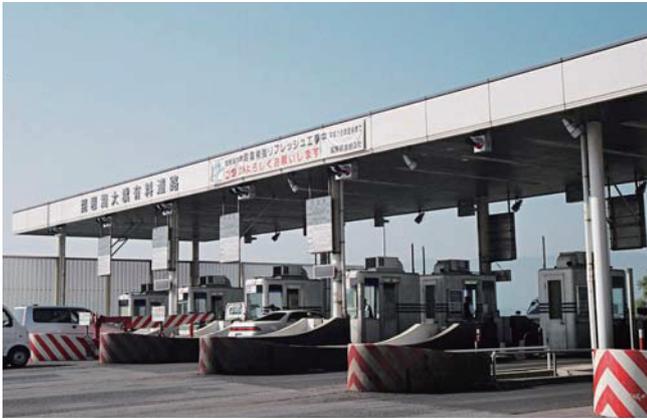
- 使用箇所 …… 天井
- 使用量 …… 800m²
- 種類・質別 …… A1100P-H24
- 板厚 …… 1.0mm
- 形状 …… スパンドレル
- 塗料 …… ポリエステル系樹脂塗料 クリヤースパンドレル

汚れが目立ち、蜘蛛の巣がほぼ全面に張っている。光沢は残っており、塗膜の劣化はない。

蛍光灯は虫が寄りにくいものに変更した。しかし、湖畔に24時間電気をつけているので、虫が集まってくる。1年に1回清掃を行っている。アルミニウムは特に問題がない。
