(株)ヒガシ21 日生物流センター

施工/1996(平成8)年 3月 調査経年/8年 所在地/大阪府東大阪市 環境/市街地域

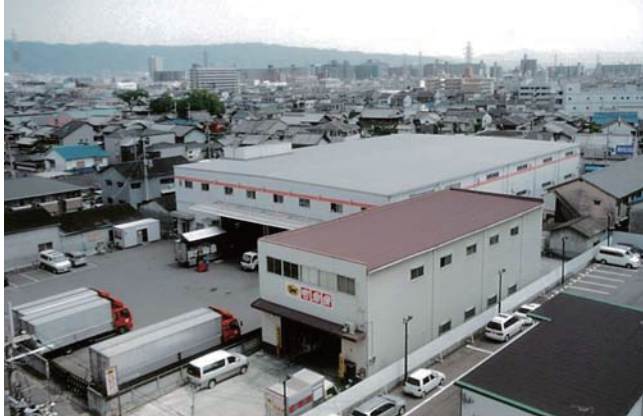
使用箇所 …… 屋根
 使用量 …… 2,000m²
 種類・質別 …… A3004P-H32
 板厚 …… 1.0mm
 形状 …… 折板
 塗料 …… 無塗装

特に問題もなく良好な状態。

項目	第1回	第2回	第3回	第4回	第5回	第6回	第7回
割れ、はがれ、ふくれ	—	—	—	—	—	—	—
変退色	—	—	—	—	—	—	—
光沢	—	—	—	—	○	○	—
白亜化	—	—	—	—	—	—	—
腐食(加工部含む)	—	—	—	—	◎	◎	—
