(株)えひめ飲料 松山工場

施工 / 1973(昭和48)年 9月 調査経年 / 31年 所在地 / 愛媛県松山市 環境 / 工業地域

■ 使用箇所および材料

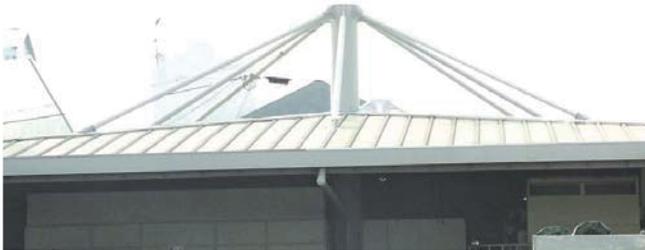
チョーキングが進み塗膜はほとんどなくなっているが、腐食は見られない。鋼板部は頻繁に再塗装しているが、アルミ屋根部はメンテナンスを行っていない。全体的に埃が堆積している。

項目	第1回	第2回	第3回	第4回	第5回	第6回	第7回
割れ、はがれ、ふくれ	◎	◎	◎	◎	—	—	—
変退色	○	○	△	△	▲	▲	—
光沢	○	○	△	△	▲	▲	—
白亜化	○	○	△	△	▲	▲	—
腐食(加工部含む)	◎	◎	◎	○	○	○	—

折板部は止めボルトからの雨漏りにより改修した。瓦棒部はアルミ基材のためか長年安心して使えるのでありがたい。樋などは2004年の台風後に修理しており、屋根の方も修理を考えていたがまだ大丈夫そうで安心した。
