ホテル安比グランド

施工/1989(平成1)年 12月 調査経年/20年 所在地/岩手県八幡平市 環境/山間豪雪地域

■ 使用箇所および材料

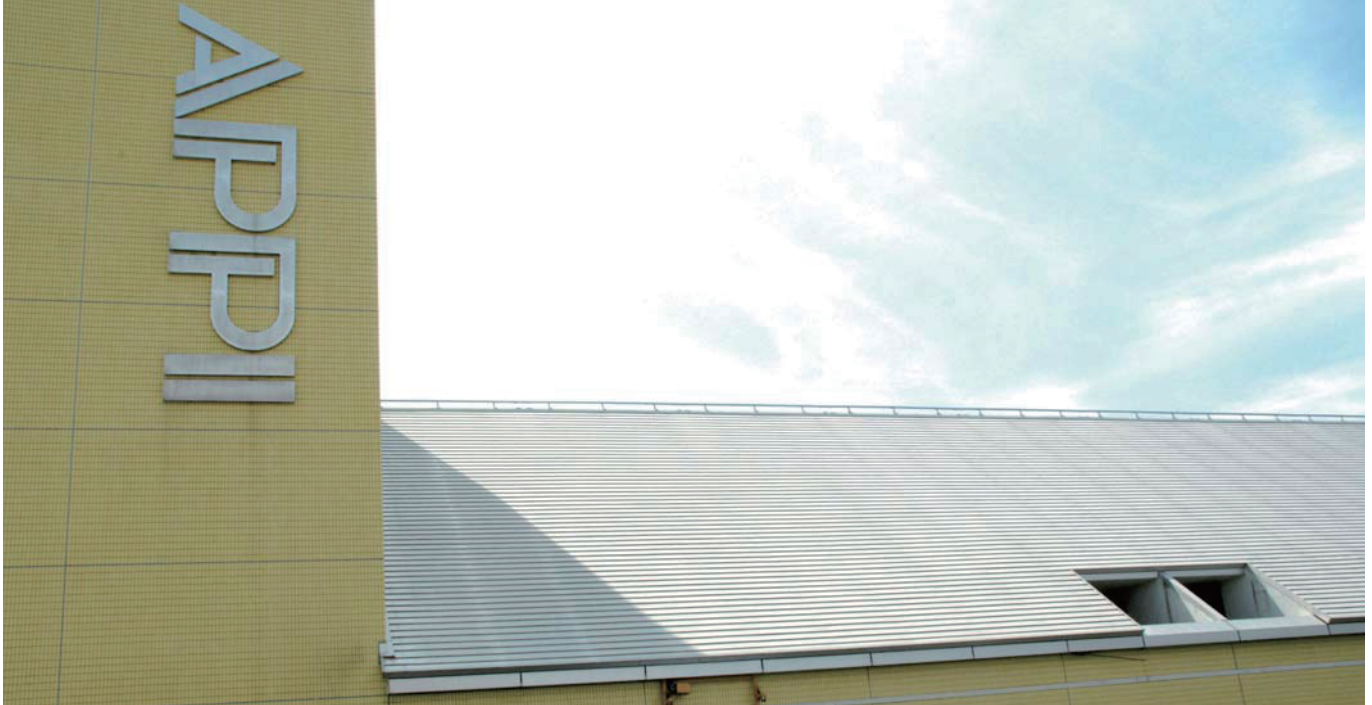
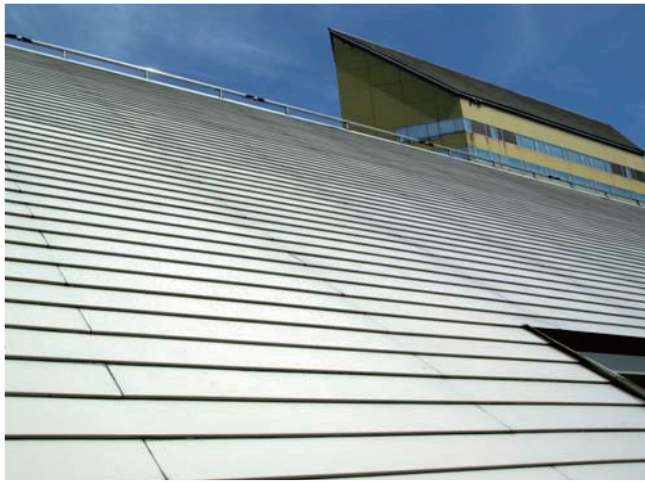
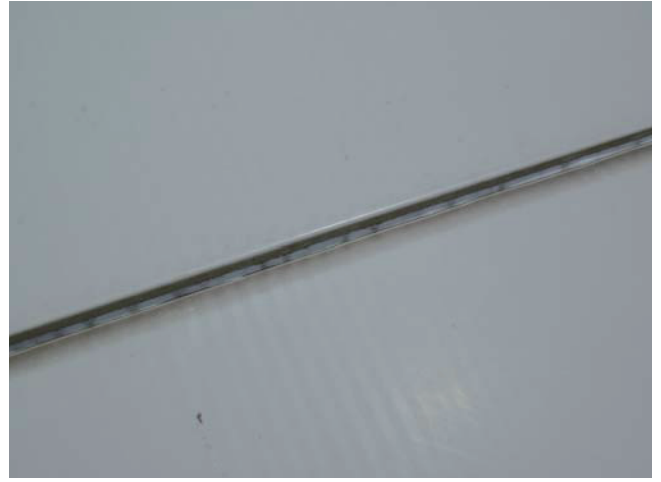
使用箇所 …… 屋根
 使用量 …… 2,350m²
 種類・質別 …… A3005P-H24
 板厚 …… 0.8mm
 形状 …… 横ぶき
 塗料 …… ふっ素系樹脂塗料 グレー

全体に均一できれいな状態が維持されている。
 加工部も含めて 腐食・ふくれ・割れは見られなかった。
 チョーキングも見られず 光沢の低下もない。
