葉山町立南郷中学校体育館

施工／1981(昭和56)年 10月 調査経年／23年 所在地／神奈川県三浦郡葉山町 環境／田園地域

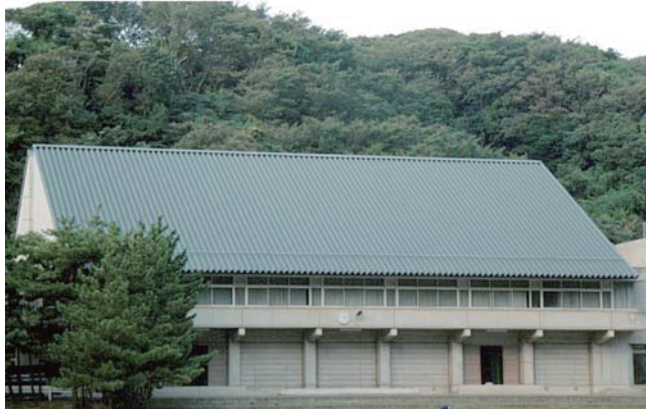
前回調査以前に補修工事がなされており、初期のアクリル系樹脂塗料の折板にポリエステル系樹脂塗料の折板がかぶせられている。チョーキングはかなり進んでいるが、均一に退色しているため違和感がない。

項目	第1回	第2回	第3回	第4回	第5回	第6回	第7回
割れ、はがれ、ふくれ	—	—	—	—	◎	◎	—
変退色	—	—	—	—	○	○	—
光沢	—	—	—	—	○	○	—
白亜化	—	—	—	—	○	○	—
腐食(加工部含む)	—	—	—	—	◎	◎	—
